ANALISIS PENYEBAB *WHITE SPOT* PADA SIR 20 MENGGUNAKAN METODE *SIX SIGMA* DI PT. XYZ

Nina Hairiyah¹, Imron Musthofa², Irda Handriani¹

ABSTRAK

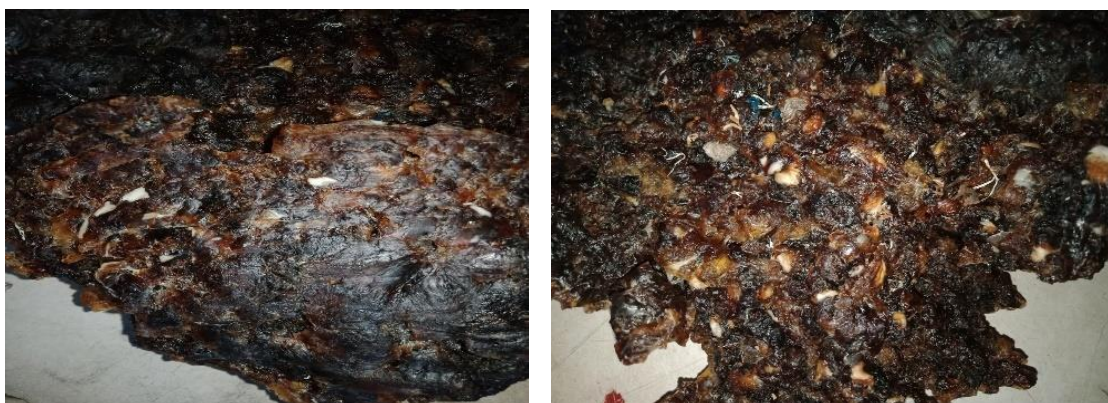
Gambar 1. Cacat *white spot* pada SIR 20

Kondisi karet mentah dapat terjadi karena waktu penjemuran yang kurang serta suhu proses pengeringan yang tidak standar. Waktu pengovenan remahan karet sekitar \pm 5-8 menit dengan suhu sekitar 110-145°C. Suhu pengovenan dapat mempengaruhi waktu jemur dan nilai kadar karet kering pada blanket. Apabila waktu jemur singkat dan kadar karet kering tidak mencapai 90% pada musim hujan, maka operator harus meningkatkan suhu pengovenan agar tidak terjadi bintik putih (*white spot*) pada *blanket* yang dihasilkan.

Hasil yang didapatkan pada tahapan *define* yaitu bahwa cacat *white spot* pada SIR 20 merupakan adanya bintik-bintik putih pada bandela yang disebabkan oleh karet yang masih mentah atau tidak masak pada saat proses produksi.

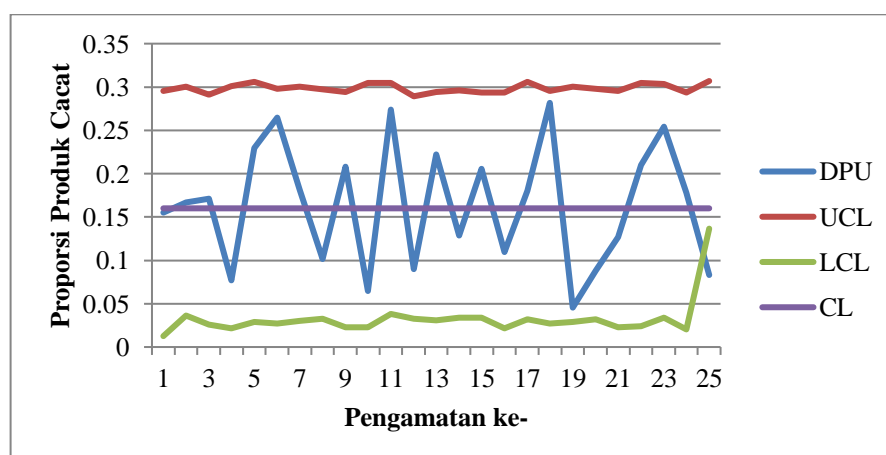
Gambar 2. Peta Kendali

Peta kendali menunjukkan bahwa data yang diperoleh pada bulan Januari 2022 seluruhnya berada di dalam batas kendali. Ini berarti walaupun jumlah cacat *white spot* di PT. XYZ teridentifikasi merupakan yang paling banyak ditemukan, tetapi jumlahnya tidak melebihi batas.

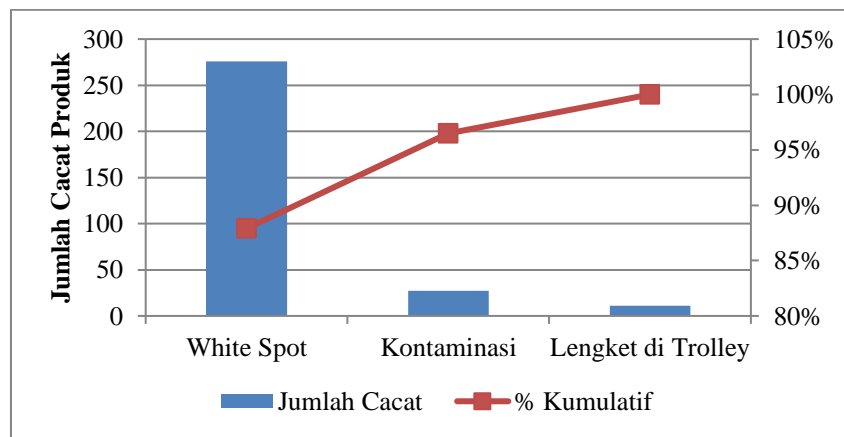
Gambar 3. Diagram Pareto

Pada tahap ini dibuat diagram pareto dan *fishbone* untuk mengetahui banyaknya produk cacat dan penyebabnya, diagram pareto produk cacat dapat dilihat pada Gambar 3 dan *fishbone* cacat *white spot* dapat dilihat pada Gambar 4.

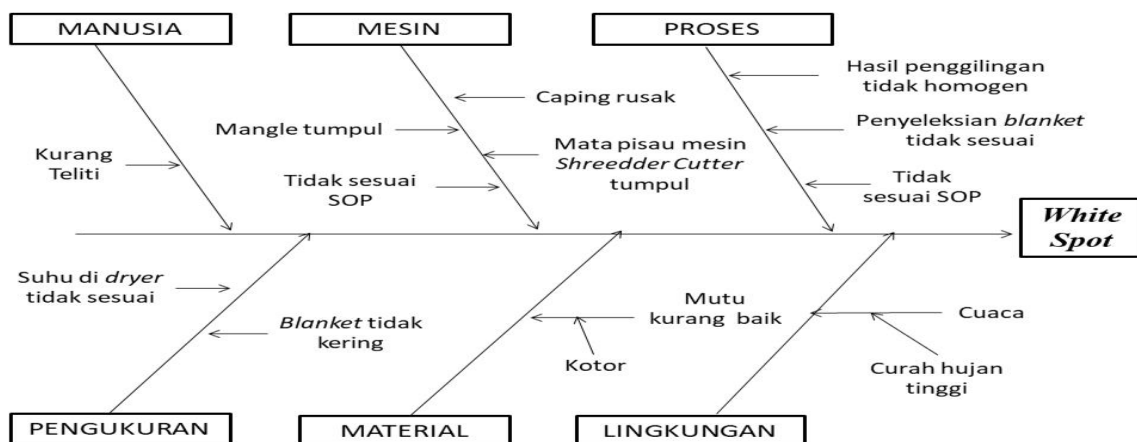
Gambar 4. Diagram Sebab Akibat (*Fishbone*) Penyebab *White Spot*

Berdasarkan diagram sebab akibat diatas faktor penyebab terjadinya *white spot* yang pertama yaitu faktor lingkungan, seperti curah hujan tinggi/cuaca yang tidak mendukung sehingga tidak terkena sinar matahari dan membuat sadaian kurang kering/masih basah. Selain itu letak sadaian yang berada ditengah tidak terkena sinar matahari dan angin juga dapat membuat sadaian tidak kering seperti yang terlihat pada Gambar 4. Apabila sadaian yang masih basah atau kadar karet kering dibawah 90 % diproses ke tahap selanjutnya maka dapat menyebabkan *white spot*.

Faktor kedua yang mempengaruhi *white spot* yaitu kerusakan mesin. Kerusakan yang terjadi seperti kondisi *caping mangle* rusak sehingga kedua sisi pinggir *blanket* tidak tergiling maksimal membuat karet *blanket* tidak pecah yang juga dapat menyebabkan *white spot*. Selain itu celah *roll mangle* yang terlalu tebal menyebabkan karet *blanket* tergiling tidak maksimal dan tidak pecah. Faktor mesin lainnya yaitu kondisi *mangle mesin cutter* juga dapat menjadi penyebab apabila RPM *cutter* tidak berjalan maksimal sehingga remahan karet tebal dan tidak merata.

Faktor yang ketiga penyebab *white spot* yaitu faktor manusia (operator). Terjadinya kelalaian operator seperti salah *setting* suhu *dryer*, tidak melakukan *maintenance* mesin dan tidak memperhatikan *setting* pisau *cutter*. Hal ini akan berhubungan dengan optimalisasi kinerja mesin yang bisa berdampak dengan hasil kualitas ditemukannya *white spot* pada produk SIR 20.

Penyebab yang keempat yaitu faktor metode yang salah atau tidak sesuai. Berdasarkan hasil pengamatan dan analisis, pengangkatan produk pada kamar penjemuran terlalu muda sehingga *blanket* yang dijemur belum cukup kering, target kestabilan Po yang tidak terpenuhi dan nilai kadar karet kering yang kurang dari 90 %. Faktor yang terakhir yaitu faktor material, seperti karet/bokar grade C yang terikat diproduksi, dan solar pembakaran di *dryer* kotor sehingga menyebabkan *dryer* tidak berjalan maksimal.

- 1) Permasalahan yang ada pada faktor manusia terdapat beberapa usulan perbaikan yaitu pertama pengawasan yang lebih diperketat agar karyawan tidak bermalasan. Kedua melakukan pengarahan dan bimbingan, menurut Lungguh Perceka (2018) Pengarahan tersebut sifatnya dapat menyesuaikan dengan keadaan, memiliki pandangan terhadap organisasi dan mampu mempertimbangkan atau memeriksa kembali pekerjaan secara menyeluruh. Ketiga penetapan peraturan dan sanksi bagi yang melanggar.

- 2) Usulan Perbaikan pada permasalahan faktor metode yaitu kontrol/inspeksi yang lebih teliti dan ketat, memberikan arahan bimbingan dan pelatihan, serta menetapkan SOP yang sesuai dan mudah dipahami. SOP mempunyai peran penting dalam mendeskripsikan pekerjaan untuk setiap karyawan yang ada di perusahaan. SOP juga bisa untuk meningkatkan efektivitas produksi perusahaan karena karyawan telah mengetahui dan memahami tahapan pekerjaan yang harus dilakukan ketika bekerja di dalam perusahaan (Hongdiyanto, 2017).

- 3) Usulan perbaikan masalah faktor material yaitu hendaknya karyawan lebih teliti dalam melakukan grading serta memeriksa dan memastikan material dengan teliti agar tidak ada bahan baku *grade C* yang terbawa produksi.

- 4) Usulan perbaikan pada masalah faktor mesin yaitu yang pertama melakukan perawatan mesin secara berkala dan pengontrolan yang lebih teliti dan ketat, sebagaimana dijelaskan pada penelitian Witonohadi & Timothy (2011) bahwa jam penggunaan mesin yang lama akan berdampak pada performa mesin yang akan semakin menurun bila tidak dilakukan perawatan secara berkala. Selain itu penggantian mesin atau komponen yang baru juga perlu dilakukan, Kondisi mesin dengan usia tua menyebabkan tingginya *downtime* mesin (Sari, 2017).

- 5) Usulan perbaikan masalah pada faktor lingkungan yaitu menyiapkan penghalang sadaian pada waktu hujan agar *blanket* tidak terkena air hujan dan memberikan jarak yang cukup pada tiap sadaian *blanket* agar angin dapat lewat sehingga sadaian kering secara merata (Said et al., 2018).
