ANALISIS PENYEBAB *WHITE SPOT* PADA SIR 20 MENGGUNAKAN METODE *SIX SIGMA* DI PT. XYZ

Nina Hairiyah¹, Imron Musthofa², Irda Handriani¹

¹Program Studi Agroindustri, Jurusan Teknologi Industri Pertanian, Politeknik Negeri Tanah Laut,

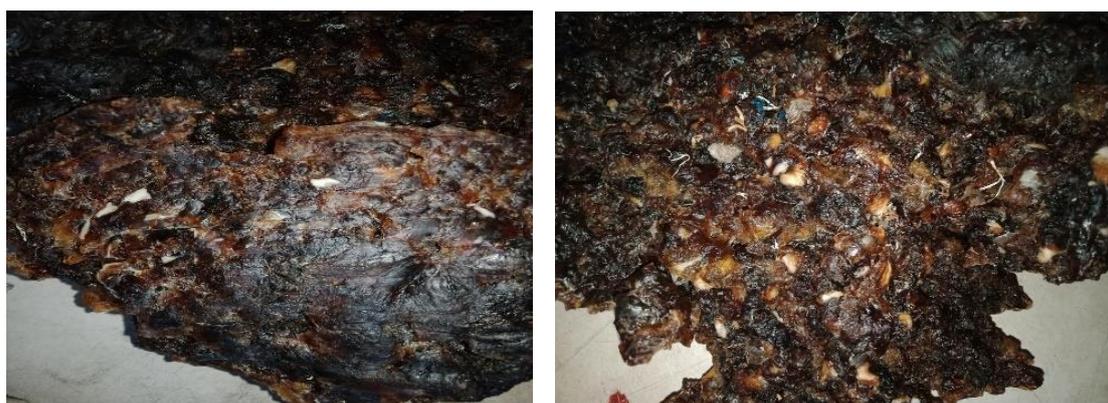
Gambar 1. Cacat *white spot* pada SIR 20

Kondisi karet mentah dapat terjadi karena waktu penjemuran yang kurang serta suhu proses pengeringan yang tidak standar. Waktu pengovenan remahan karet sekitar \pm 5-8 menit dengan suhu sekitar 110-145°C. Suhu pengovenan dapat mempengaruhi waktu jemur dan nilai kadar karet kering pada blanket. Apabila waktu jemur singkat dan kadar karet kering tidak mencapai 90% pada musim hujan, maka operator harus meningkatkan suhu pengovenan agar tidak terjadi bintik putih (*white spot*) pada *blanket* yang dihasilkan.

Hasil yang didapatkan pada tahapan *define* yaitu bahwa cacat *white spot* pada SIR 20 merupakan adanya bintik-bintik putih pada bandela yang disebabkan oleh karet yang masih mentah atau tidak masak pada saat proses produksi.

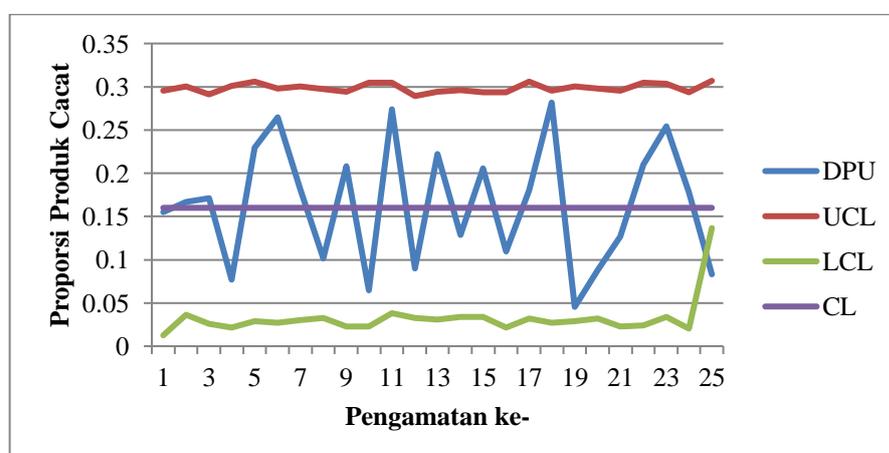
Gambar 2. Peta Kendali

Peta kendali menunjukkan bahwa data yang diperoleh pada bulan Januari 2022 seluruhnya berada di dalam batas kendali. Ini berarti walaupun jumlah cacat *white spot* di PT. XYZ teridentifikasi merupakan yang paling banyak ditemukan, tetapi jumlahnya tidak melebihi batas.

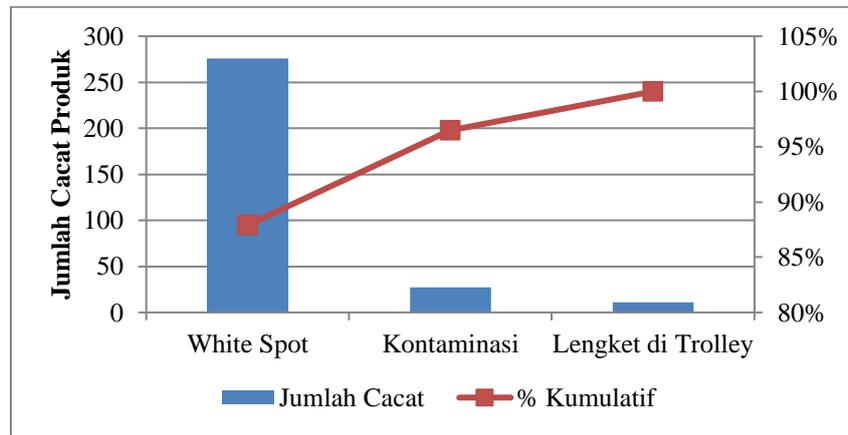
Gambar 3. Diagram Pareto

Pada tahap ini dibuat diagram pareto dan *fishbone* untuk mengetahui banyaknya produk cacat dan penyebabnya, diagram pareto produk cacat dapat dilihat pada Gambar 3 dan *fishbone* cacat *white spot* dapat dilihat pada Gambar 4.

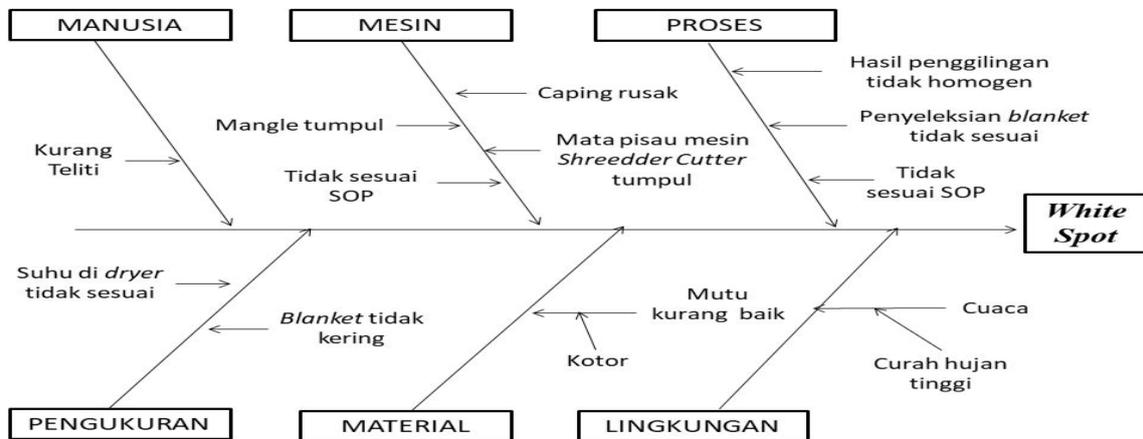
Gambar 4. Diagram Sebab Akibat (*Fishbone*) Penyebab *White Spot*

Berdasarkan diagram sebab akibat diatas faktor penyebab terjadinya *white spot* yang pertama yaitu faktor lingkungan, seperti curah hujan tinggi/cuaca yang tidak mendukung sehingga tidak terkena sinar matahari dan membuat sadaian kurang kering/masih basah. Selain itu letak sadaian yang berada ditengah tidak terkena sinar matahari dan angin juga dapat membuat sadaian tidak kering seperti yang terlihat pada Gambar 4. Apabila sadaian yang masih basah atau kadar karet kering dibawah 90 % diproses ke tahap selanjutnya maka dapat menyebabkan *white spot*.

Faktor kedua yang mempengaruhi *white spot* yaitu kerusakan mesin. Kerusakan yang terjadi seperti kondisi *caping mangle* rusak sehingga kedua sisi pinggir *blanket* tidak tergiling maksimal membuat karet *blanket* tidak pecah yang juga dapat menyebabkan *white spot*. Selain itu celah *roll mangle* yang terlalu tebal menyebabkan karet *blanket* tergiling tidak maksimal dan tidak pecah. Faktor mesin lainnya yaitu kondisi *mangle mesin cutter* juga dapat menjadi penyebab apabila RPM *cutter* tidak berjalan maksimal sehingga remahan karet tebal dan tidak merata.

Faktor yang ketiga penyebab *white spot* yaitu faktor manusia (operator). Terjadinya kelalaian operator seperti salah *setting* suhu *dryer*, tidak melakukan *maintenance* mesin dan tidak memperhatikan *setting* pisau *cutter*. Hal ini akan berhubungan dengan optimalisasi kinerja mesin yang bisa berdampak dengan hasil kualitas ditemukannya *white spot* pada produk SIR 20.

Penyebab yang keempat yaitu faktor metode yang salah atau tidak sesuai. Berdasarkan hasil pengamatan dan analisis, pengangkatan produk pada kamar penjemuran terlalu muda sehingga *blanket* yang dijemur belum cukup kering, target kestabilan Po yang tidak terpenuhi dan nilai kadar karet kering yang kurang dari 90 %. Faktor yang terakhir yaitu faktor material, seperti karet/bokar grade C yang terikat diproduksi, dan solar pembakaran di *dryer* kotor sehingga menyebabkan *dryer* tidak berjalan maksimal.

- 1) Permasalahan yang ada pada faktor manusia terdapat beberapa usulan perbaikan yaitu pertama pengawasan yang lebih diperketat agar karyawan tidak bermalasan. Kedua melakukan pengarahan dan bimbingan, menurut Lungguh Perceka (2018) Pengarahan tersebut sifatnya dapat menyesuaikan dengan keadaan, memiliki pandangan terhadap organisasi dan mampu mempertimbangkan atau memeriksa kembali pekerjaan secara menyeluruh. Ketiga penetapan peraturan dan sanksi bagi yang melanggar.

- 2) Usulan Perbaikan pada permasalahan faktor metode yaitu kontrol/inspeksi yang lebih teliti dan ketat, memberikan arahan bimbingan dan pelatihan, serta menetapkan SOP yang sesuai dan mudah dipahami. SOP mempunyai peran penting dalam mendeskripsikan pekerjaan untuk setiap karyawan yang ada di perusahaan. SOP juga bisa untuk meningkatkan efektivitas produksi perusahaan karena karyawan telah mengetahui dan memahami tahapan pekerjaan yang harus dilakukan ketika bekerja di dalam perusahaan (Hongdiyanto, 2017).

- 3) Usulan perbaikan masalah faktor material yaitu hendaknya karyawan lebih teliti dalam melakukan grading serta memeriksa dan memastikan material dengan teliti agar tidak ada bahan baku *grade C* yang terbawa produksi.

- 4) Usulan perbaikan pada masalah faktor mesin yaitu yang pertama melakukan perawatan mesin secara berkala dan pengontrolan yang lebih teliti dan ketat, sebagaimana dijelaskan pada penelitian Witonohadi & Timothy (2011) bahwa jam penggunaan mesin yang lama akan berdampak pada performa mesin yang akan semakin menurun bila tidak dilakukan perawatan secara berkala. Selain itu penggantian mesin atau komponen yang baru juga perlu dilakukan, Kondisi mesin dengan usia tua menyebabkan tingginya *downtime* mesin (Sari, 2017).

- 5) Usulan perbaikan masalah pada faktor lingkungan yaitu menyiapkan penghalang sadaian pada waktu hujan agar *blanket* tidak terkena air hujan dan memberikan jarak yang cukup pada tiap sadaian *blanket* agar angin dapat lewat sehingga sadaian kering secara merata (Said et al., 2018).
