ANALISA KAVITASI TERHADAP POMPA THORISHIMA BERDASARKAN VARIASI TEMPERATUR DAN KETINGGIAN INSTALASI DEARATOR

Kata kunci: deaerator; kavitasi; tinggi instalasi pipa

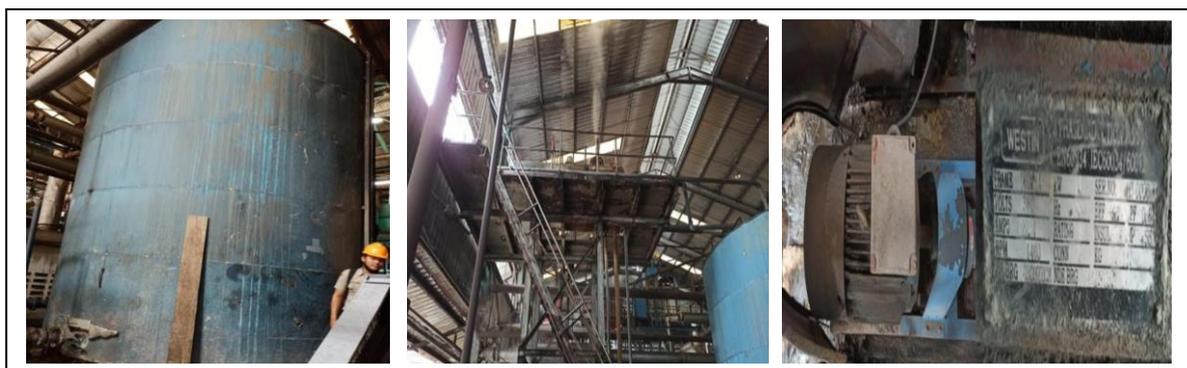
Gambar 1 a). *Feed water tank* PKS, b) *Deaerator* dan instalasi sistem perpipaan, c) Pompa deaerator PKS

Penelitian ini dilaksanakan di salah satu Pabrik Kelapa Sawit (PKS) Tebing Tinggi, Sumatra Utara, selama 2 bulan yaitu pada bulan Maret sampai dengan Mei 2020. Alat yang digunakan pada penelitian ini (Gambar 1) yaitu *feed water tank*, *deaerator* dan instalasi perpipaan, pompa, elektromotor, manometer, dan thermometer. Sedangkan bahan yang digunakan berupa data pada pipa dan air. Spesifikasi pompa disajikan pada Tabel 1.
