ANALISIS PENYEBAB *WHITE SPOT* PADA SIR 20 MENGGUNAKAN METODE *SIX SIGMA* DI PT. XYZ

Nina Hairiyah¹, Imron Musthofa², Irda Handriani¹

ABSTRAK

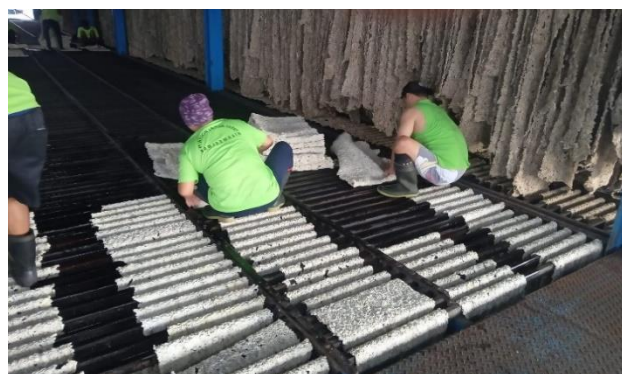
Gambar 4. Proses Penyediaan

Berdasarkan diagram sebab akibat diatas faktor penyebab terjadinya *white spot* yang pertama yaitu faktor lingkungan, seperti curah hujan tinggi/cuaca yang tidak mendukung sehingga tidak terkena sinar matahari dan membuat sadaian kurang kering/masih basah. Selain itu letak sadaian yang berada ditengah tidak terkena sinar matahari dan angin juga dapat membuat sadaian tidak kering seperti yang terlihat pada Gambar 4. Apabila sadaian yang masih basah atau kadar karet kering dibawah 90 % diproses ke tahap selanjutnya maka dapat menyebabkan *white spot*.
