ANALISIS PENYEBAB *WHITE SPOT* PADA SIR 20 MENGGUNAKAN METODE *SIX SIGMA* DI PT. XYZ

Nina Hairiyah¹, Imron Musthofa², Irda Handriani¹

¹Program Studi Agroindustri, Jurusan Teknologi Industri Pertanian, Politeknik Negeri Tanah Laut,

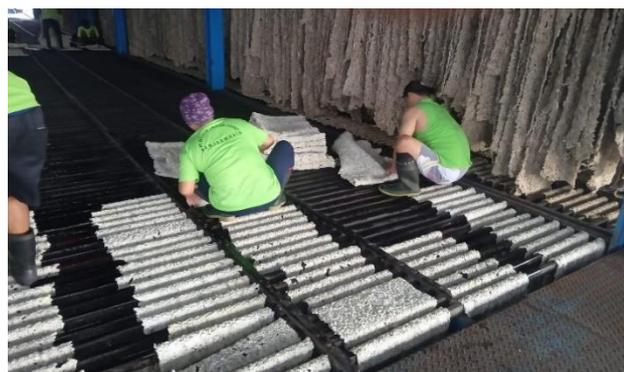
Gambar 4. Proses Penyediaan

Berdasarkan diagram sebab akibat diatas faktor penyebab terjadinya *white spot* yang pertama yaitu faktor lingkungan, seperti curah hujan tinggi/cuaca yang tidak mendukung sehingga tidak terkena sinar matahari dan membuat sadaian kurang kering/masih basah. Selain itu letak sadaian yang berada ditengah tidak terkena sinar matahari dan angin juga dapat membuat sadaian tidak kering seperti yang terlihat pada Gambar 4. Apabila sadaian yang masih basah atau kadar karet kering dibawah 90 % diproses ke tahap selanjutnya maka dapat menyebabkan *white spot*.
